UNIVERSIDAD DE CÓRDOBA

UNIDAD DE PLANEACION Y DESARROLLO

ESTADO ACTUAL DE LAS INSTALACIONES DE REDES DEL EDIFICIO DE LABORATORIOS INTEGRALES DE LA FACULTAD DE CIENCIAS BASICAS DE LA UNIVERSIDAD DE CÓRDOBA

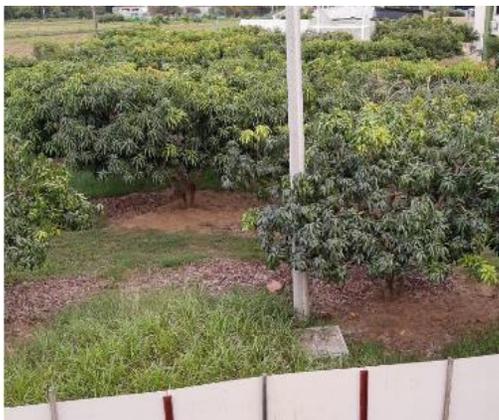
imagen 4: vista panorámica del punto de conexión de media tensión

En la imagen 4 y 5 se observa el tramo de red de media tensión trifásica la cual cuenta con los sistemas puesta a tierra instalados, en la estructura de alineación, (imagen 4 y 6) es la estructura donde se instalará el bajante para el cableado de la celda del transformador y se observa la caja de registro a pie de la estructura tipo alineación, donde pasará el cableado trifásico de media tensión.

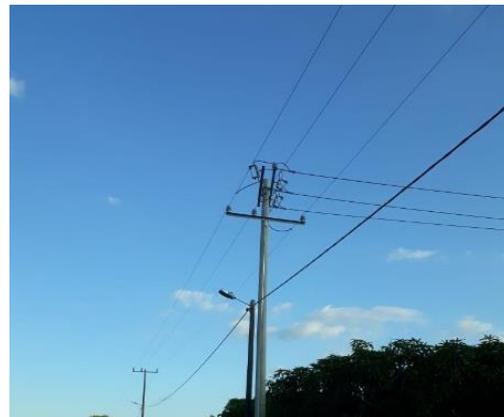
Imagen 5: fin de línea de línea de media tensión

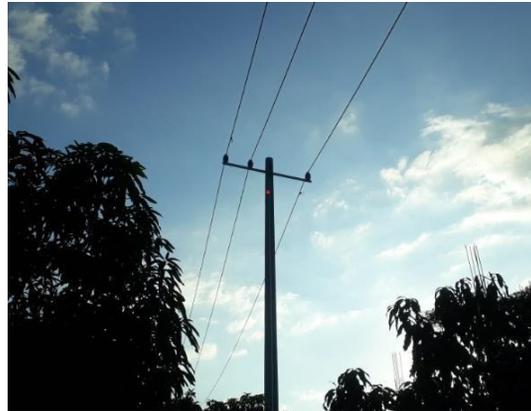
imagen 6: estructura de alineación

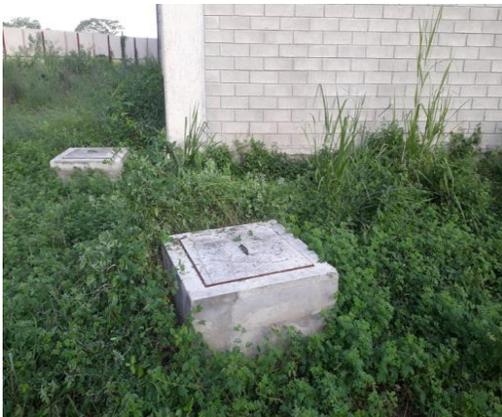
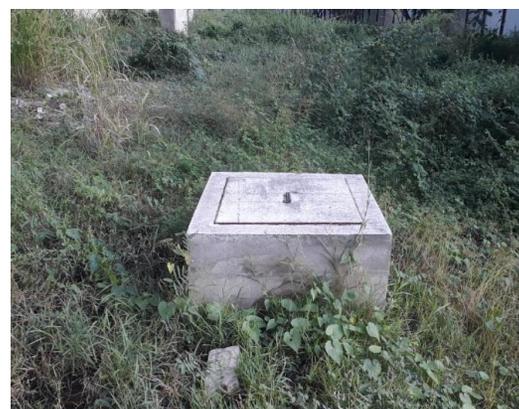
Imagen 7: Cajas de registro eléctricas

imagen 8: Cajas de registro eléctricas

En la imagen 7 y 8 se observa claramente las cajas de registro donde hace el recorrido el anillo para el sistema puesta a tierra.

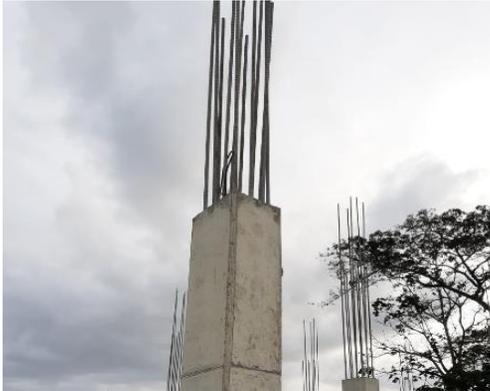
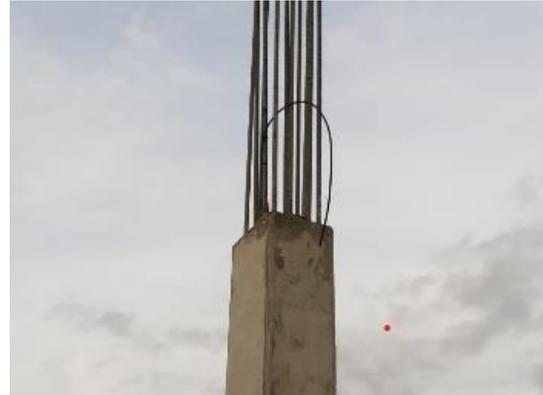
imagen 9: Cableado para el sistema de apantallamiento

imagen 10: Cableado para el sistema de apantallamiento

En la imagen 9 y 10 se evidencia el cableado del sistema de apantallamiento que va al interior de las columnas y el cual se conecta con el anillo del sistema puesta a tierra. En la imagen 11 se observa la conexión entre la varilla de cobre y el anillo del sistema puesta a tierra y donde se observa que está claramente soldada y fija.

- Es importante a futuro limpiar con las sustancias necesarias los elementos conductores expuestos a la intemperie (imagen 9 y 10) esto con el fin de garantizar que no se afecten significativamente la conductividad de estos elementos.

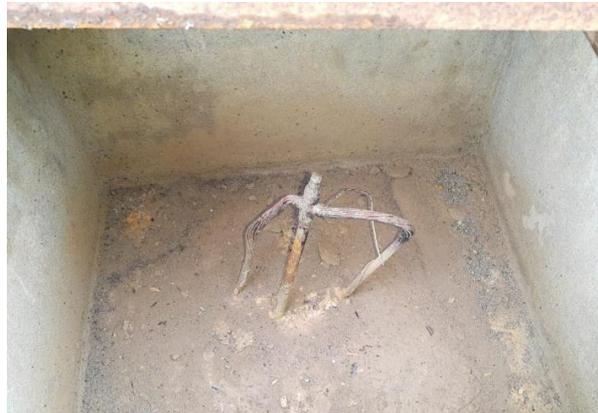
imagen 11: Conexión entre la varilla de cobre y el anillo para el sistema puesta a tierra.

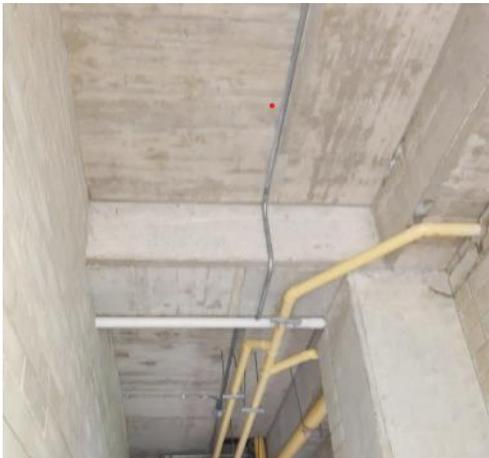
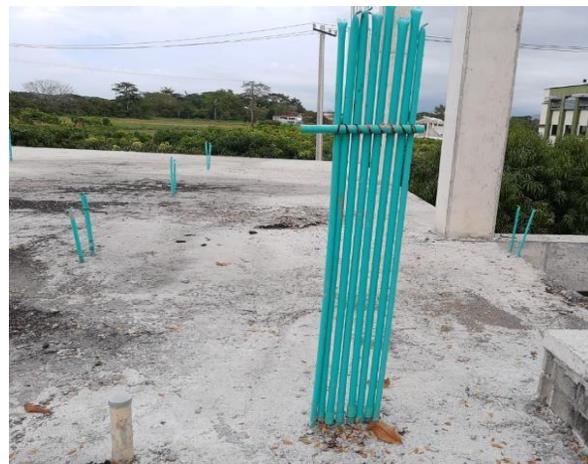
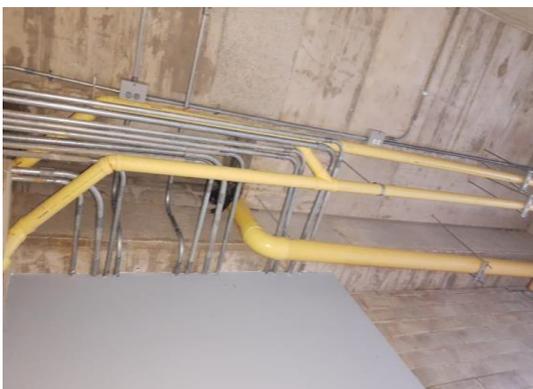
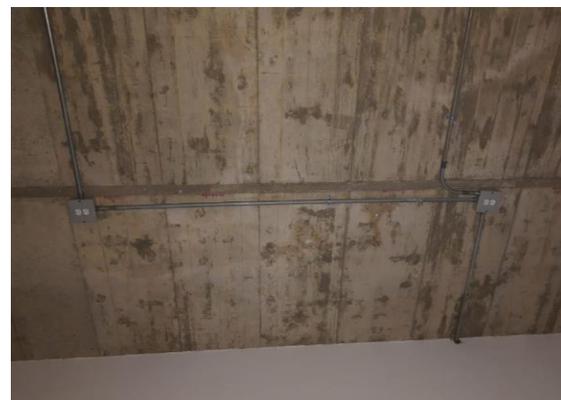
imagen 12: Tubería metálica donde hace el recorrido para los circuitos de iluminación

imagen 3: Tubería Conduit para la instalación del cableado de los circuitos eléctricos del segundo piso 2 en adelante.

imagen 14: Tubería metálica donde hace el recorrido los circuitos de iluminación

imagen 4: Salidas para la conexión de las luminarias

En la imagen 12, 13 y 14 se observa el recorrido de la tubería metálica para la conexión de los circuitos de iluminación. Podemos observar en la imagen 13 la salida de la tubería PVC con norma NTC 979 este será para el transporte del cableado para los circuitos eléctricos del segundo piso en adelante.

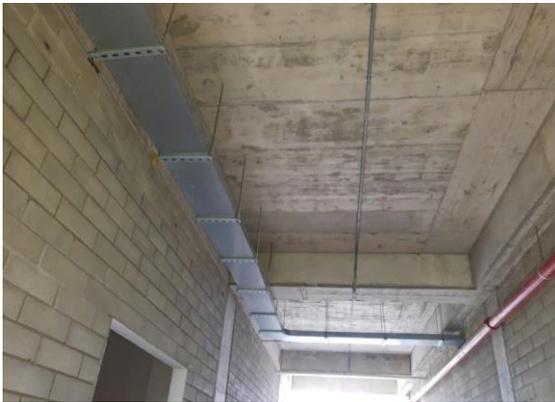
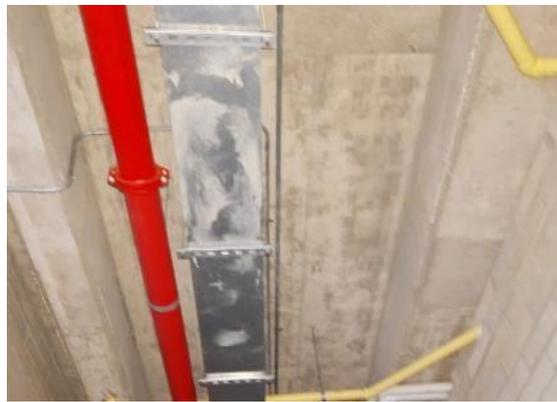
imagen 5: Bandeja porta cables.

Imagen 17: Bandeja porta cables.

En la imagen 16 y 17 se observa el recorrido de la bandeja porta cables el cual se encarga de repartir los circuitos y las cuales se encuentran fijadas por debajo de la entreplaca del segundo piso.

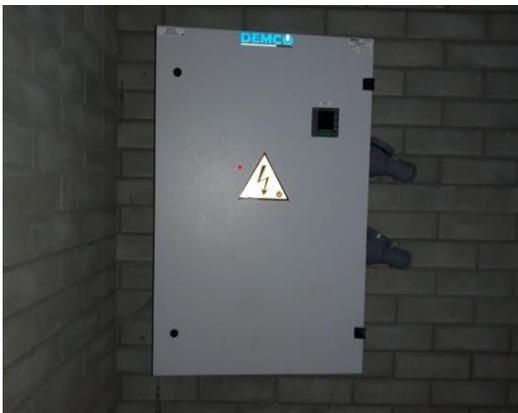
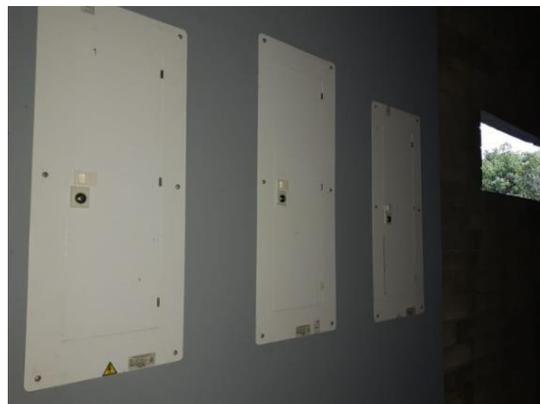
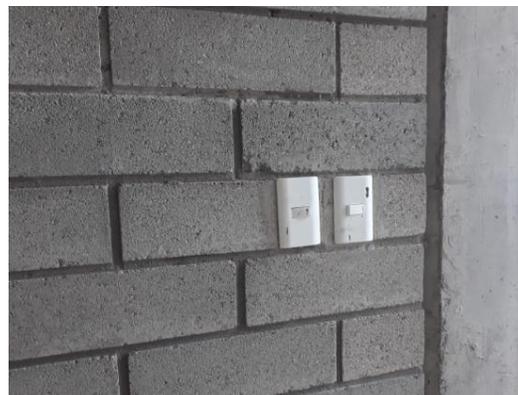
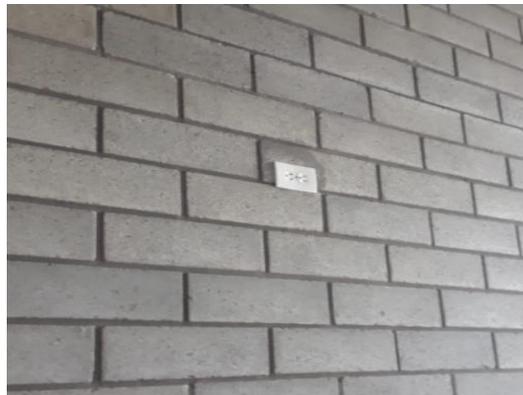
Imagen 18: tablero de transferencia

Imagen 19: Tableros de circuitos

Imagen 20: Instalación de Interruptores

Imagen 21: instalación de tomas dobles

Se puede observar la instalación de los tableros de circuitos, gabinetes de control y transferencia, interruptores y tomas corrientes, los cuales se encuentran empotrados y anclados a la pared, se evidencian en perfectas condiciones y aislados de la intemperie, por lo que no han sufrido de afectaciones por factores externos.

- Es importante realizar limpieza periódica a los elementos como tableros y gabinetes, esto con el fin de evitar deterioro.
- Se sugiere no retirar las tapas de protección de los puntos hidráulicos y sanitarios hasta no llegar el momento de continuar con la instalación de los aparatos sanitarios y lavamanos.

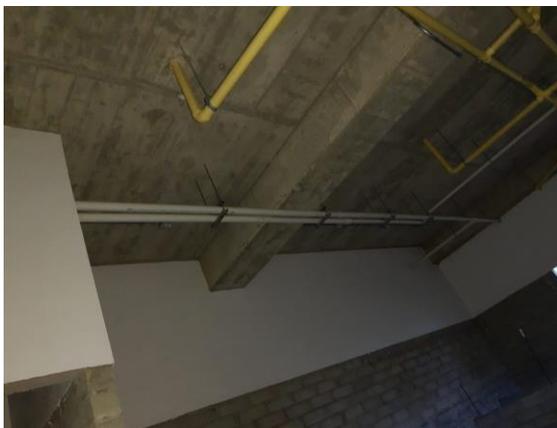
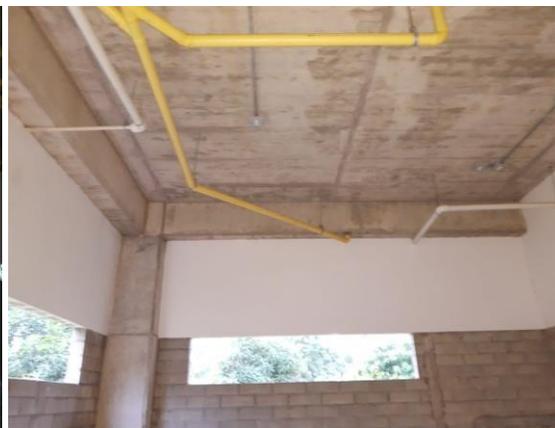
Imagen 21: tubería hidráulica y sanitaria ubicada en las baterías sanitarias de hombres.

Imagen 22: tubería hidráulica y sanitaria ubicada en las baterías sanitarias de mujeres.

En el proyecto ejecutado solo se realizó la instalación de la red hidráulica correspondientes a las baterías sanitarias que se encuentran en el bloque de química en el primer piso de la edificación. En la imagen 21 y 22 se puede observar que la tubería instalada se encuentra correctamente anclada a la placa de entre piso con la ayuda de elementos de soporte que visualmente no presentan ningún estado de deterioro.

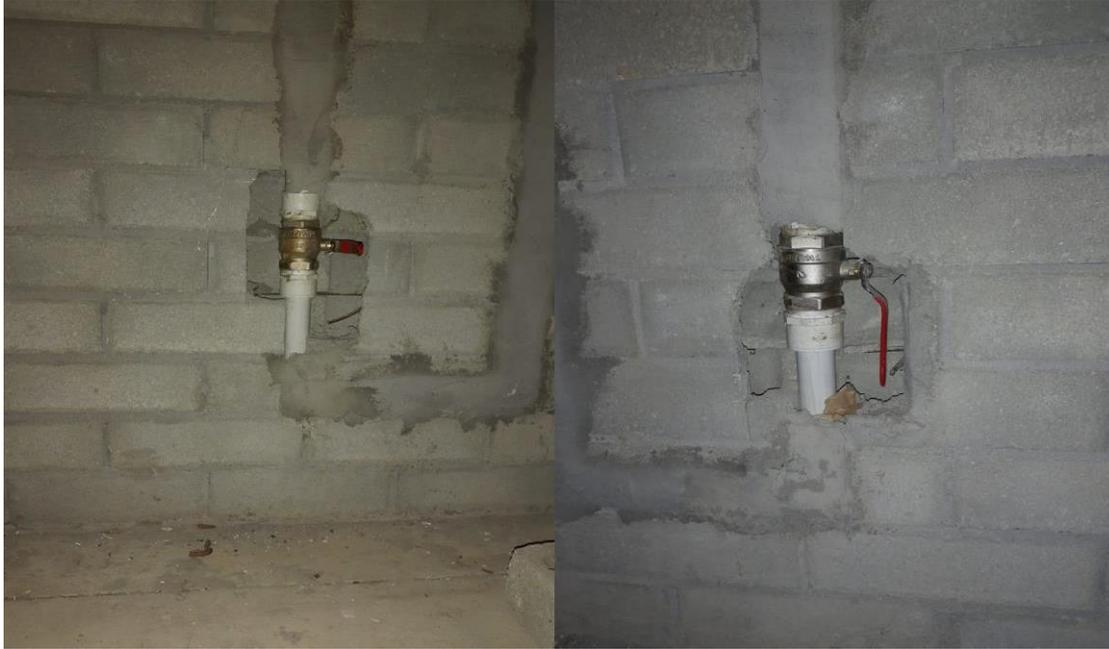
Imagen 23: Llaves de registro en las baterías sanitarias.

En la imagen 23 se evidencia el estado de las llaves de registro que se encuentran ubicados dentro de las baterías sanitarias, se detalla que toda la tubería de paso quedó completamente protegida y no se evidencia hechos de vandalismo que afecte su utilización.

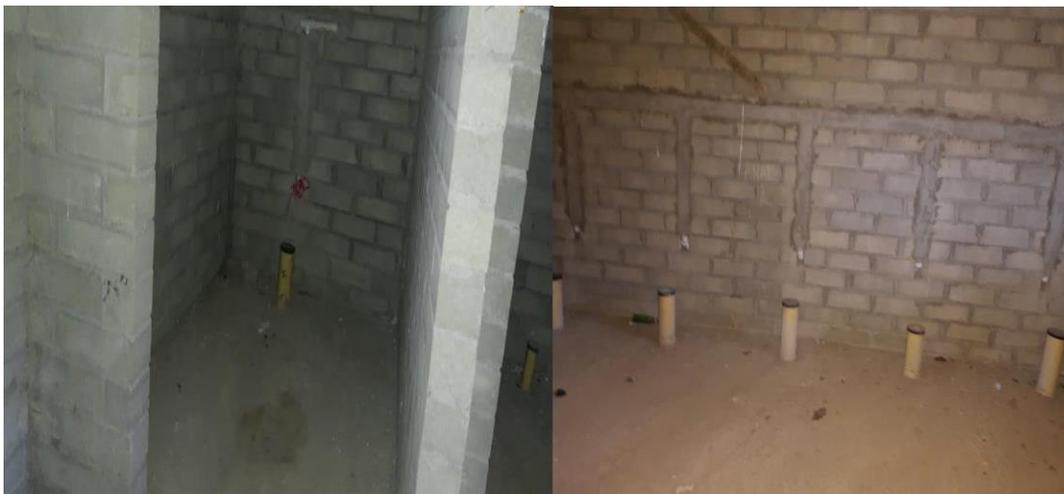
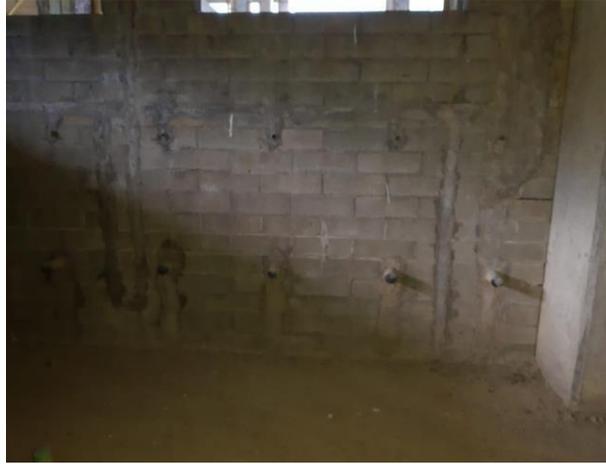
Imagen 24: Espacio destinado a batería sanitaria para personas con movilidad reducida.

Imagen 25: Puntos sanitarios e hidráulicos para la instalación de tazas sanitarias.

Imagen 26: Puntos sanitarios e hidráulicos para la instalación de orinales.

Se puede evidenciar el estado de avance de las baterías sanitarias, las cuales cuentan con todos sus puntos hidráulicos y sanitarios que están debidamente protegidos con sus respectivas tapas de protección, lo cual ha impedido que en el tiempo que ha estado el proyecto sin continuar su construcción exista la acumulación de residuos dentro de las tuberías y por lo tanto evitar el taponamiento de estas, lo anteriormente dicho se puede observar en la imagen 24, 25 y 26.

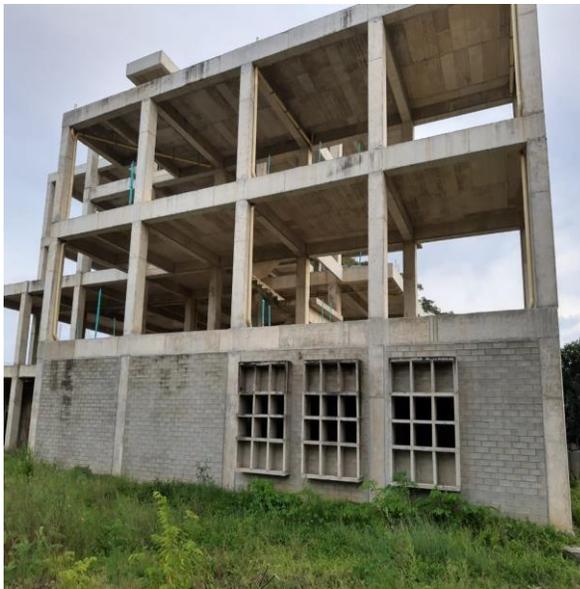
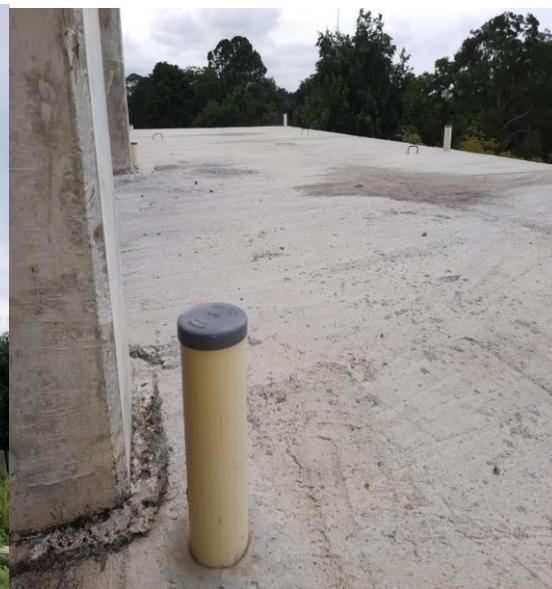
Imagen 27: Tubería para recolección de aguas lluvias.

Imagen 28: Tubería de recolección de aguas lluvias con su tapón en placa de cubierta

En cuanto a la red pluvial de la edificación solo se terminó su completa instalación en los bloques 1 y 2 (Bloque de Almacén y Biología), tubería que se encuentra en perfectas condiciones, anclada y protegida contra el ingreso de residuos.

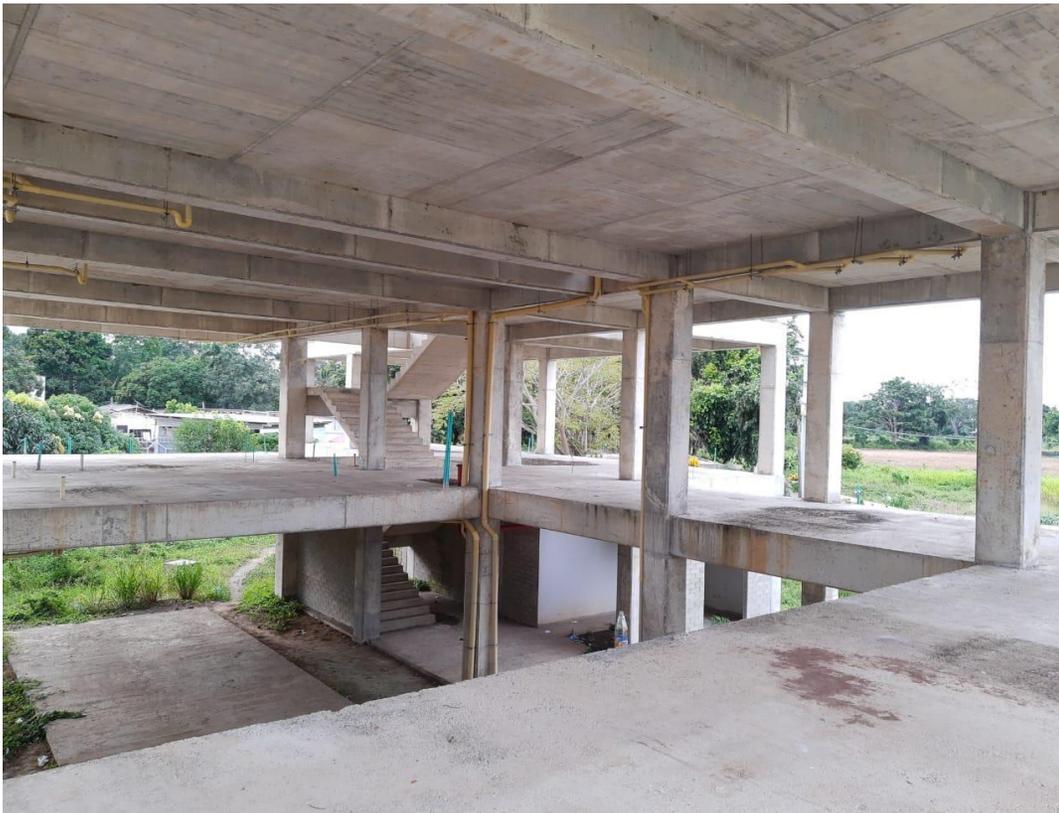
Imagen 29: Tubería Sanitaria.

Por otro lado, lo que se lleva ejecutado de la red sanitaria corresponde a las actividades realizadas en el bloque 2 (bloque de biología), en la cual los tubos colectores ascienden por medio de buitrones hasta la placa de cubierta y se encuentran anclados a las columnas a través de elementos metálicos de soporte, los puntos sanitarios se realizaron a través de las placas de entre piso, cuentan con todos los accesorios incluyendo sifones y tapas de protección contra residuos. Cabe mencionar que la tubería utilizada tanto en la red pluvial como en la sanitaria cumplen con la Norma Técnica Colombiana NTC 1087.

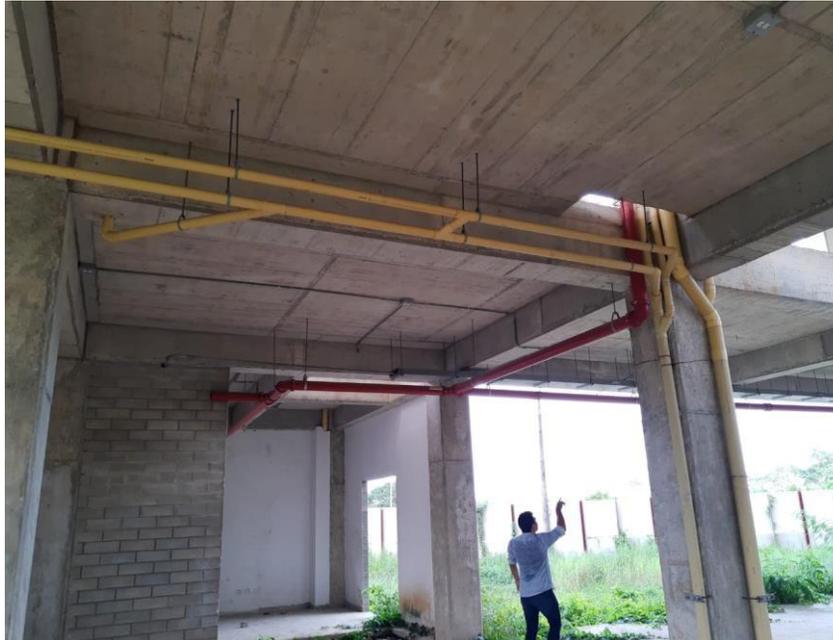
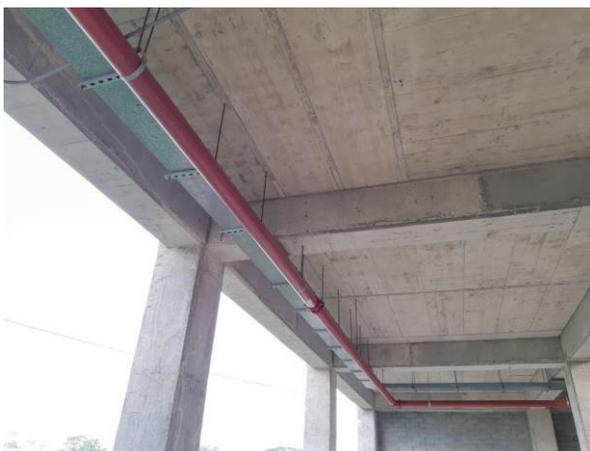
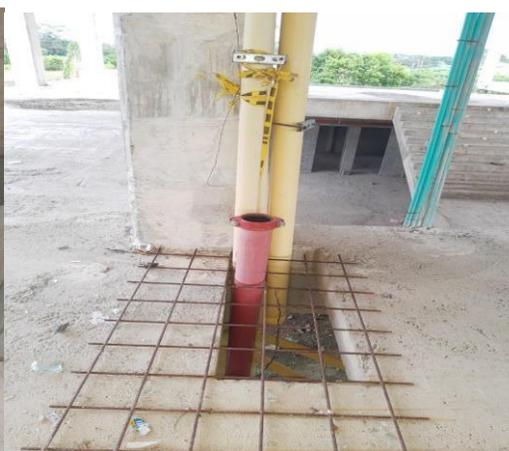
Imagen 30: Tubería RCI.

Imagen 31: Tubería RCI.

Imagen 32: Tubería RCI, segundo piso

Realizando la inspección también se verificó el estado de la tubería correspondiente a la instalación de la red contra incendios, el avance de dicho ítem fue poco ya que solo se ejecutaron las actividades en el primer piso de la edificación, sin embargo, se puede notar que la tubería instalada presenta poco grado de deterioro, lo cual es normal debido al tiempo que lleva instalada, por lo que no es necesario realizar el reemplazo de esta.
